Denkmalpflegerischer Werteplan Gesamtanlage Marbach a.N.

**DENKMALPFLEGERISCHER WERTEPLAN
GESAMTANLAGE MARBACH**

Regierungspräsidium Stuttgart, Referat Denkmalpflege

Marbach am Neckar, Kreis Ludwigsburg

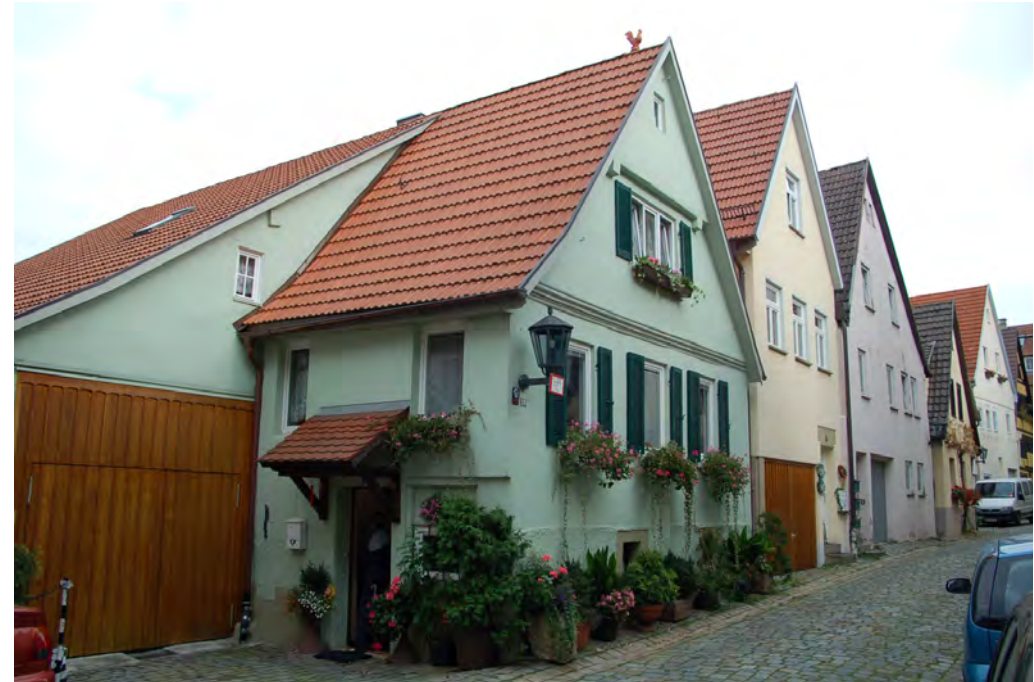
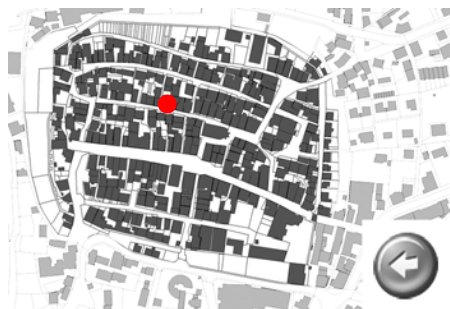
Eingeschossiges verputztes Fachwerkhaus, hohes Sockelgeschoß massiv mit Eingang und Keller, profilierte Schwelle zum Giebel, Fachwerk mit Vorstoß im Giebel, Satteldach, Mitte 18. Jahrhundert.

Das Haus gehört zu der (überwiegend modernisierten) giebelständigen Bebauung mit ackerbürgerlichen Anwesen in diesem Abschnitt der oberen Holdergasse. Es veranschaulicht mit seiner Fassadenabwicklung ein typisches Kleinbauernhaus aus der Mitte des 18. Jahrhunderts.

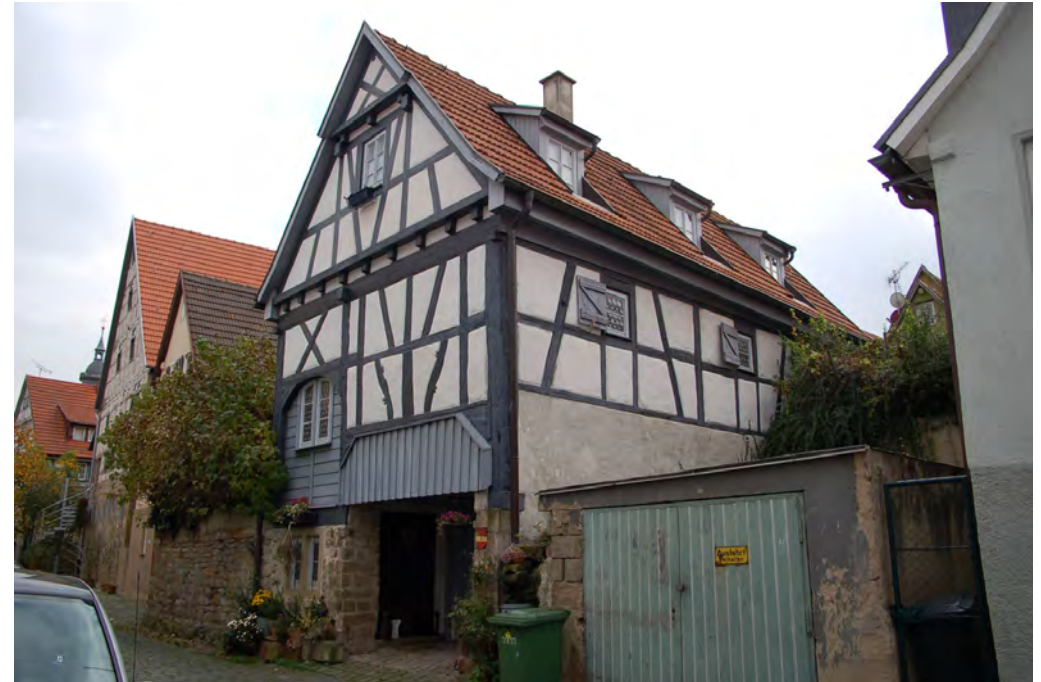
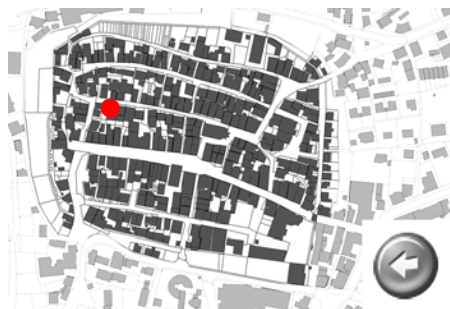
Foto 1978

Fachwerkscheune in Hanglage, Untergeschoßzone massiv aus unverputzten Quader- und Bruchsteinen mit rechteckiger Tor-einfahrt, über der Untergeschoßzone große Segmentbogen-Ladetür, Fachwerk jeweils mit Vorstoß zum und im Giebel, Satteldach mit Schleppegauben, um 1700 neu erbaut, 1991/92 Umbau zum Wohnhaus.

Innerhalb der einst vielfach mit Scheunen der ackerbürgerlich /handwerklichen Anwesen bebauten Oberen Holdergasse hat dieses zu Wohnzwecken umgebaute Beispiel eines Ökonomiegebäudes dokumentarischen Wert für die Geschichte der Oberen Holdergasse als Zentrum ackerbürgerlicher Aktivitäten.

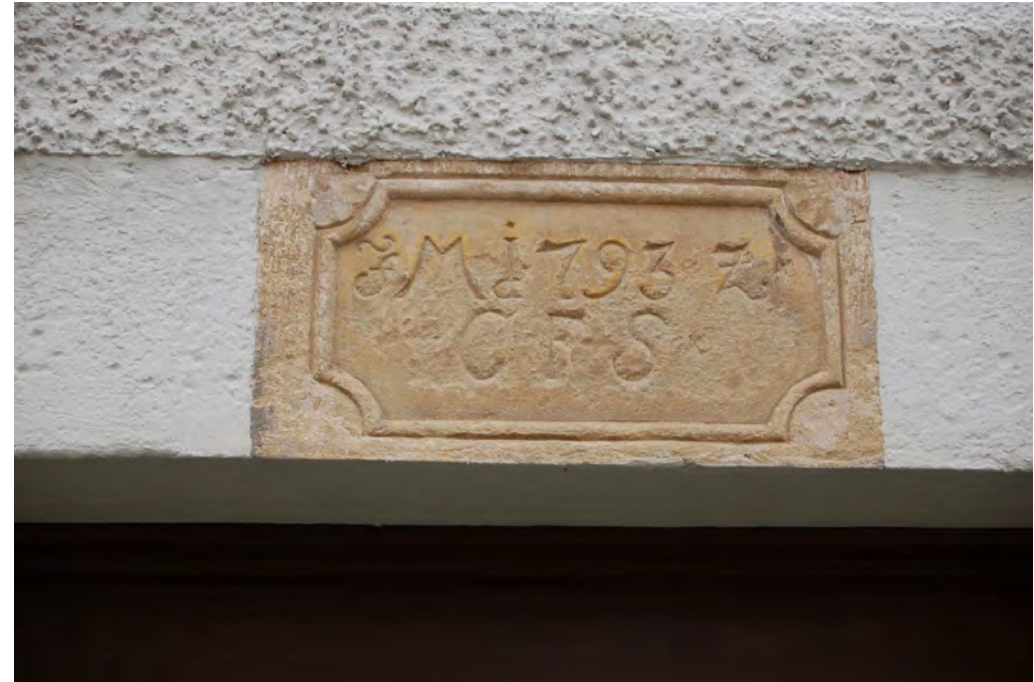
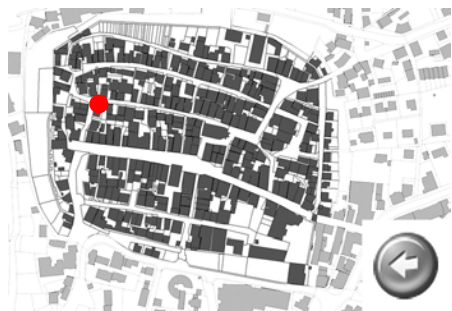
Obere Holdergasse 22

Verputzte Fachwerkscheune in Hanglage, zur Oberen Holdergasse mittig rechteckige Toreinfahrt, seitlich jeweils kleinere Eingänge, Öffnungen durch Holzläden geschlossen, Fassade ohne Vorstöße, Satteldach, 19. Jahrhundert.

Innerhalb der einst vielfach mit Scheunen der ackerbürgerlich/handwerklichen Anwesen bebauten Oberen Holdergasse veranschaulicht dieses einfache und authentisch überlieferte Beispiel eines Ökonomiegebäudes die Geschichte der Oberen Holdergasse als Zentrum ackerbürgerlicher Aktivitäten.

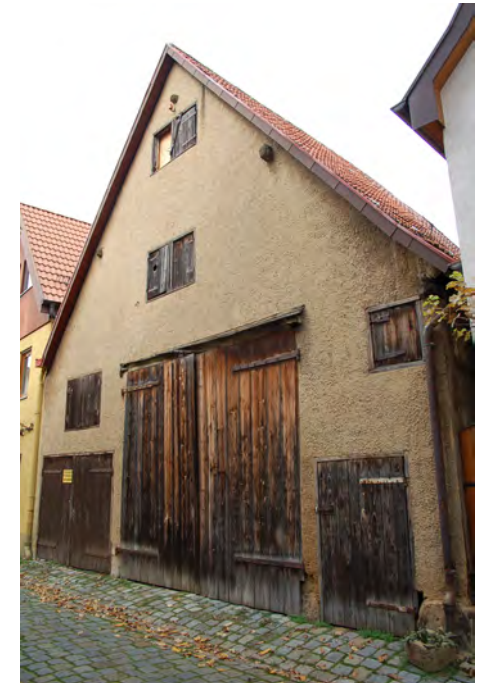
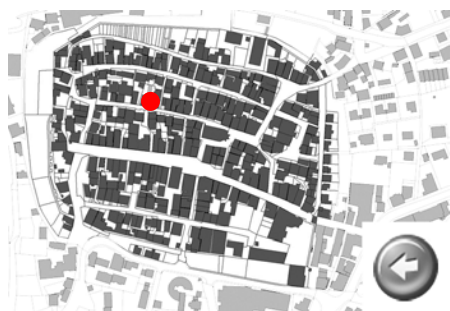
Obere Holdergasse 30

Eingeschossiges verputztes Wohnhaus, hoher Sockel massiv aus unverputzten Quadersteinen, Giebel mit leichtem Rücksprung, 19. Jahrhundert mit älterem Kern, 1989 Sanierung.

Das Haus gehört zu der (überwiegend modernisierten) giebelständigen Bebauung mit ackerbürgerlichen Anwesen in diesem Abschnitt der oberen Holdergasse. Es veranschaulicht mit seiner Fassadenabwicklung ein typisches Kleinbauernhaus aus dem 19. Jahrhundert.

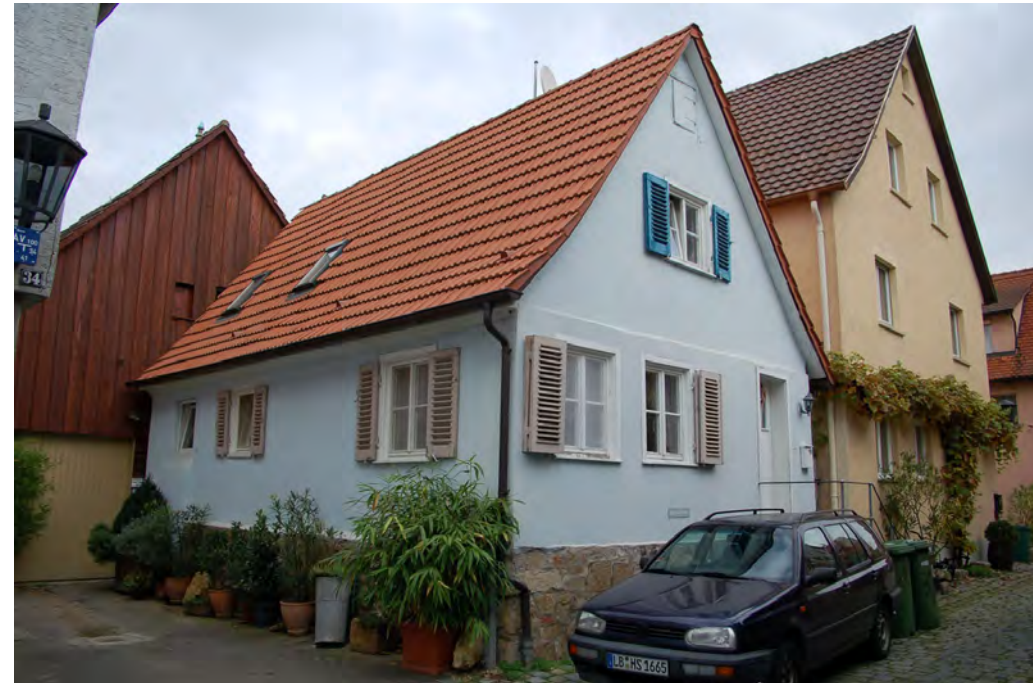
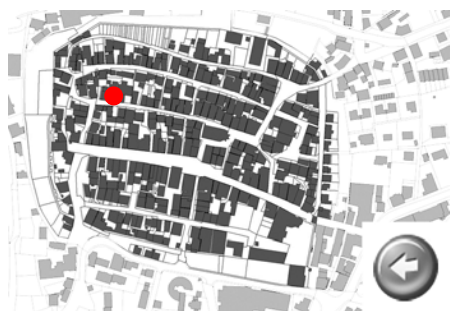
Obere Holdergasse 34

Wappenartiges Hauszeichen, gefasst mit floraler Ornamentierung, rundlicher Schild mit Berufszeichen eines Tuchmachers (Art Holzkamm zum Kämmen der Wolle, so genannte Kardätsche) sowie Initialen und Bezeichnung, nach dieser 1706 entstanden; erhaltenswert ist das dazugehörige zweigeschossige und verputzte Fachwerkhaus in Ecklage, Erdgeschoß massiv mit teils sichtbarer Eckquaderung, Fachwerk mit leichten Vorstößen, Satteldach mit Schleppegauben, nach Bezeichnung 1706 vom Tuchmacher Caspar Höllriegel erbaut.

Das in barocken Formen gestaltete Hauszeichen hat dokumentarischen Wert für das Selbstbewusstsein des Berufsstandes der Tuchmacher. Das Haus gehört zu der (überwiegend modernisierten) giebelständigen Bebauung mit ackerbürgerlichen Anwesen in diesem Abschnitt der oberen Holdergasse. Es veranschaulicht einen für dieses Viertel typischen, schlichten Wiederaufbau der Zeit um 1700.

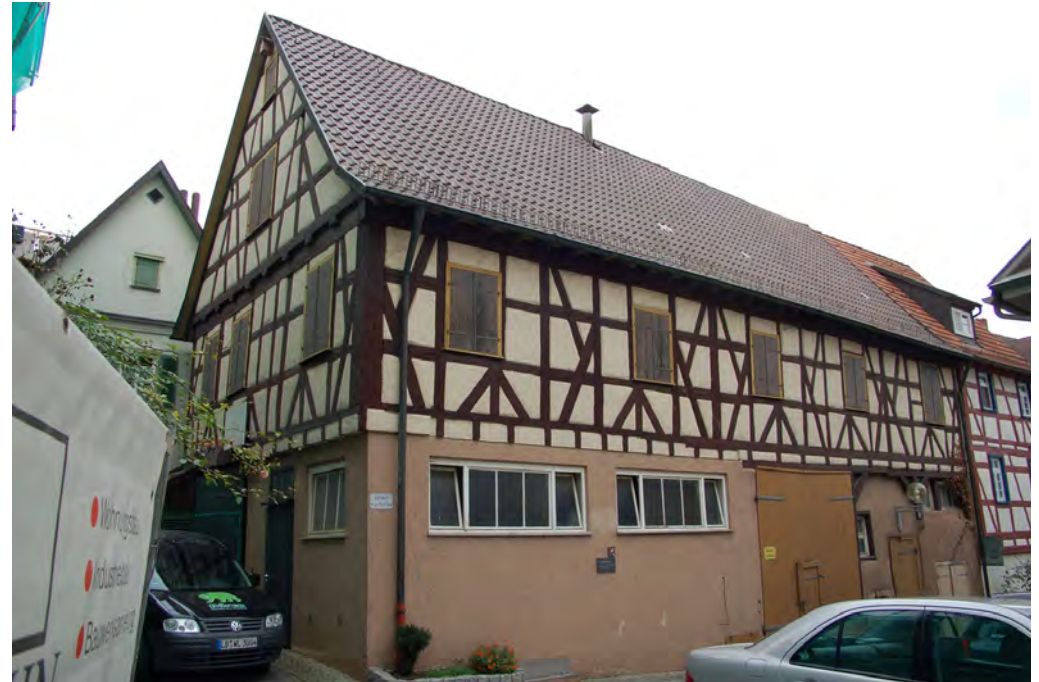
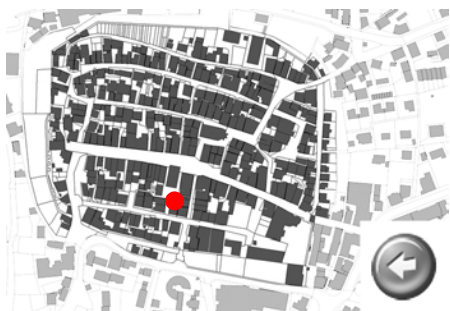
Rathausgasse 6

Der Keller unter dem Anwesen deutet auf eine gemeinsame Vergangenheit mit dem Anwesen Rathausgasse 4.

Das in der Reihe giebelständiger Anwesen auf der Nordseite der Strohgasse und in markanter Eckposition zur Rathausgasse stehende Gebäude veranschaulicht noch in der überformten Art und Weise mit seinem verputzten Fachwerk den für Marbach charakteristischen Wiederaufbautypus der Zeit um 1700.

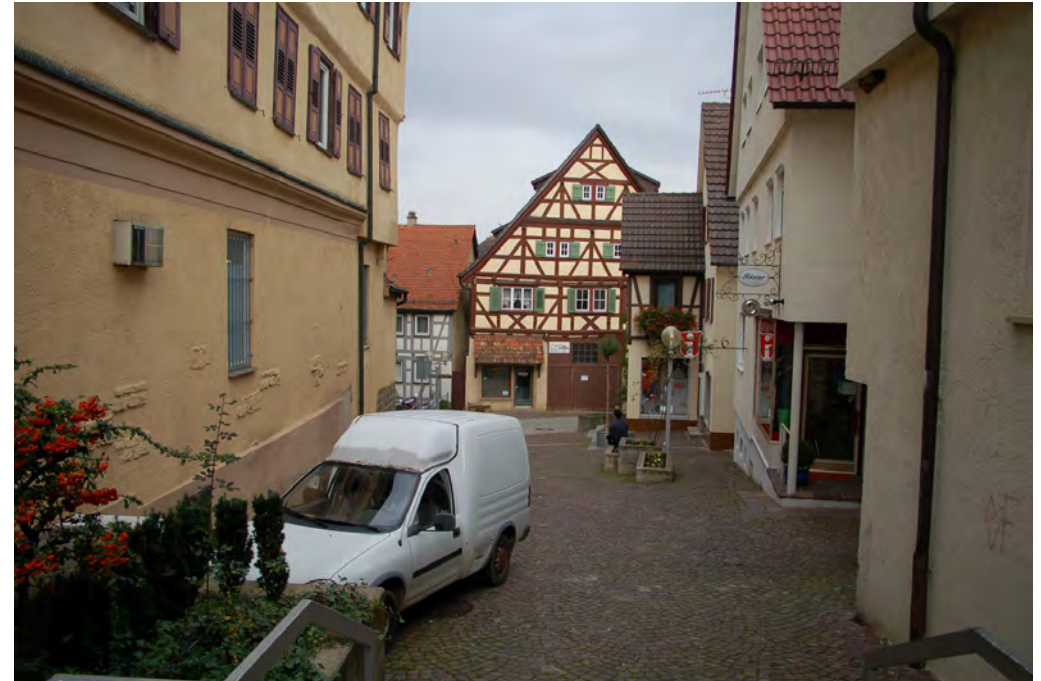
Rosengasse 10

Zweigeschossiges Fachwerkhaus in Ecklage mit zum Göckelhof abgeschrägtem Grundriss, Erdgeschoß massiv aus unverputzten Hausteinen mit Eckquaderung, rechteckige Toreinfahrt, kleiner Ladeneinbau, im Innern Kassettendecke und bezeichnete Tür, Fachwerk über eine von vier Streben getragene Auskragung am Eck mit profilierten Schwellen an den leichten Vorstößen sowie Andreaskreuzen, im Obergeschoß Gestaltung der Fenster mit Fenstererkern zur Schauseite, Satteldach mit Schleppegauben, nach Bezeichnung bis 1707 über älterem Kern wohl von zwei Vorgängerbauten errichtet, 1960 Instandsetzungsmaßnahmen am Südgiebel, 1983/86 Umbau und Außenanierung mit Fachwerkfreilegung der Ost- und Westseite, Dachgeschossausbau

Das Anwesen, das zusammen mit dem Nachbarhaus Rosengasse 12 den räumlichen Nordabschluss der Rosengasse bildet, hat dokumentarischen Wert als qualitativvolles Beispiel eines Wiederaufbaues der Zeit um 1700 mit auffälligen Fenstererkern und außergewöhnlichem Grundriss.

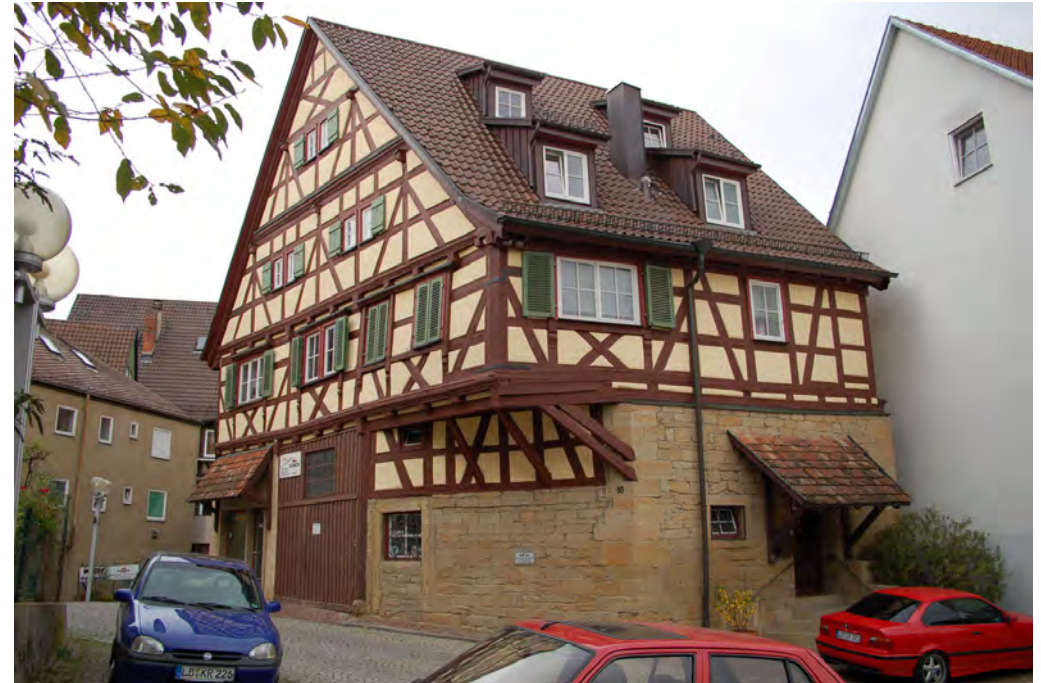
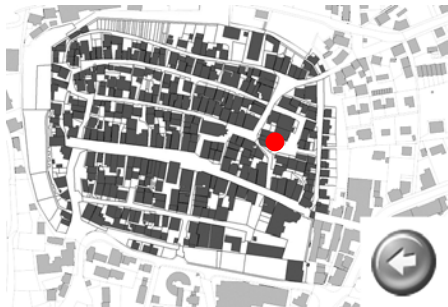
Rosengasse 12

Das Sockelgeschoss des Anwesens diente im 18. und 19. Jahrhundert hauptsächlich als Wagnerei.

Das Haus bildet zusammen mit dem Nachbarhaus Rosengasse 10 den räumlichen Nordabschluss der Rosengasse. Als ehemaliges Handwerkeranwesen hat es dokumentarischen Wert für einen typischen Wiederaufbau zu Anfang des 18. Jahrhunderts in beengter städtebaulicher Lage.

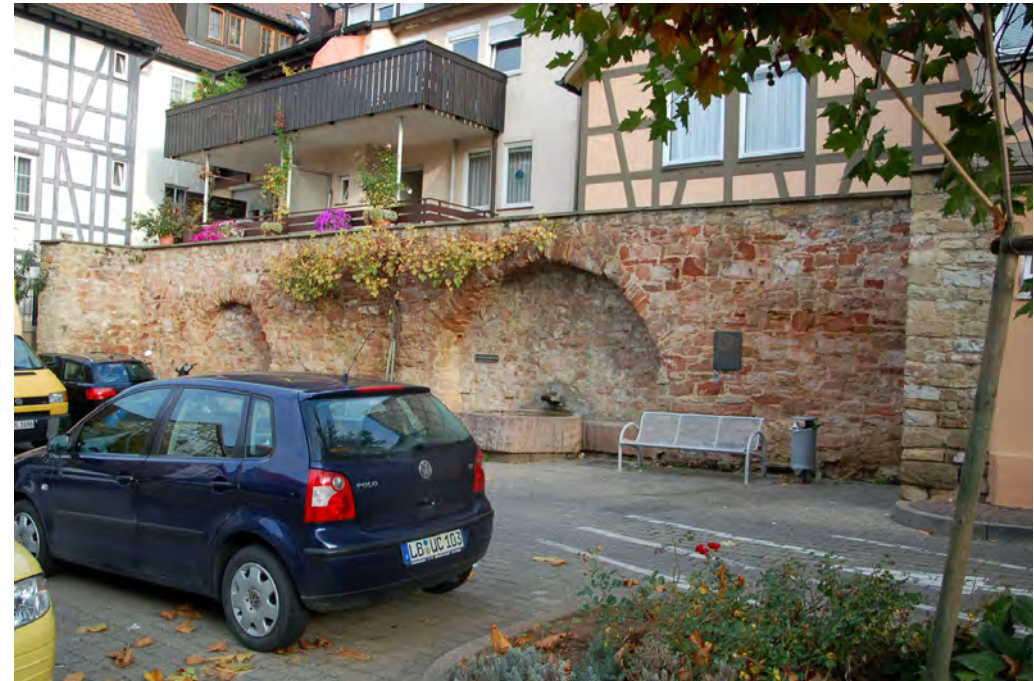
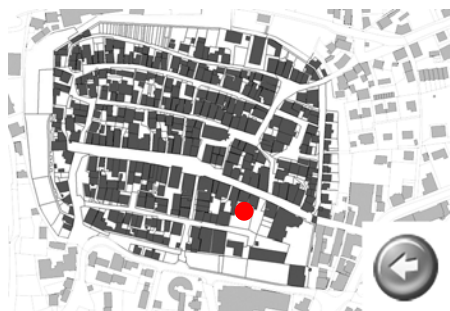
Strohgasse 3

Dreigeschossiger, lang gestreckter und verputzter Massivbau mit Eckquaderung (§ 28), in der hohen Sockelzone im Westen Rundbogentor, mehrere Eingänge, Satteldach mit breiten Schleppegauben, nach Westen mit Halbwalmdach, im Kern mittelalterlich (Ostflügel, Reste des alten Stadtschlusses), südliche Traufwand ehemalige Stadtmauer, nach Bezeichnung 1534 zumindest umgebaut, nach dem Stadtbrand unter Verwendung der massiven Reste in zwei Phasen wieder aufgebaut, Ostflügel 1698 als herrschaftliche Zehntscheune errichtet, Westflügel 1724 als herrschaftliches Bandhaus erbaut und ab 1837 zum Amtsgerichtsgebäude umfunktioniert, 1855 Umbau Ostflügel zum Oberamtsgefängnis, 1990/2003 Sanierungsmaßnahmen; vorgelagert kleiner Massivbau (§ 2), unverputzt aus Sichtmauerwerk, um 1858 als Waschhaus neu erbaut, 1992 Sanierung. Mit seiner bis ins Mittelalter zurückreichenden Sondernutzung als Fruchtkasten hat das spätere Amtsgebäude hohen dokumentarischen Wert für die herrschaftliche Entwicklung der Stadt. Es prägt mit seinem großen Baukörper die östliche Strohgasse und besonders auch die Stadtsilhouette von Süden.

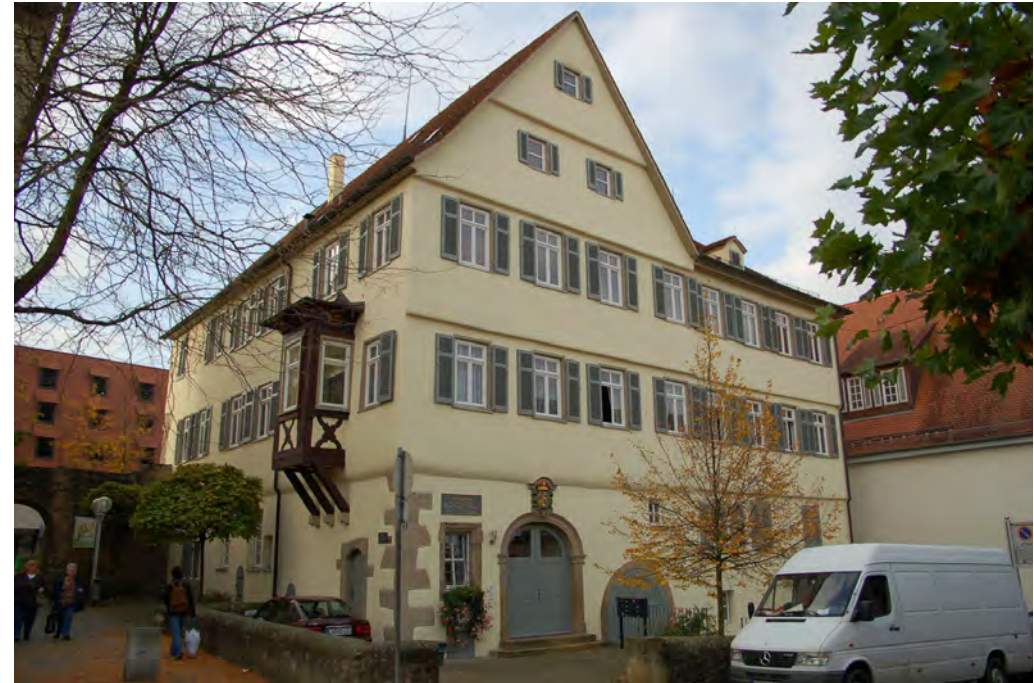
Ansicht von Nordosten mit Durchgang in der Stadtmauer

Dreigeschossiges verputztes Fachwerkhaus mit rechtwinkligem Anbau, Erdgeschoß massiv mit Rundbogen-Kellertor und teils aufwändigen Sandsteingewänden, korbbugiges Eingangsportal mit Württembergischen Wappen, südliche Giebelseite mit integrierter Stadtmauer bis zum ersten Obergeschoß massiv und unverputzt, ansonsten auf den Giebelseiten leichte Vorstöße, an der östlichen Traufseite Fachwerkerker im ersten Obergeschoß, Satteldach, auf dem Anbau Walmdach, 1697/98 unter Einbeziehung der Stadtmauer und Teile der alten Vogtei neu erbaut, westlicher Anbau nach Abbruch der dazugehörigen Scheune 1831 errichtet, 2006/08 umfassende Sanierung und Ausbau zu Wohnungen.

Das Anwesen könnte auf den ehemals gräflichen Marbacher Meierhof zurückgehen, der erst 1473 privatisiert wurde. Mit seinen ehemaligen Sondernutzungen gehört das repräsentative Anwesen zum herrschaftlichen Umfeld des ehemaligen Schlosses. Es hat hohen dokumentarischen Wert für die herrschaftliche Geschichte der Stadt und prägt das Bild der östlichen Strohgasse sowie die Stadtsilhouette von Süden.

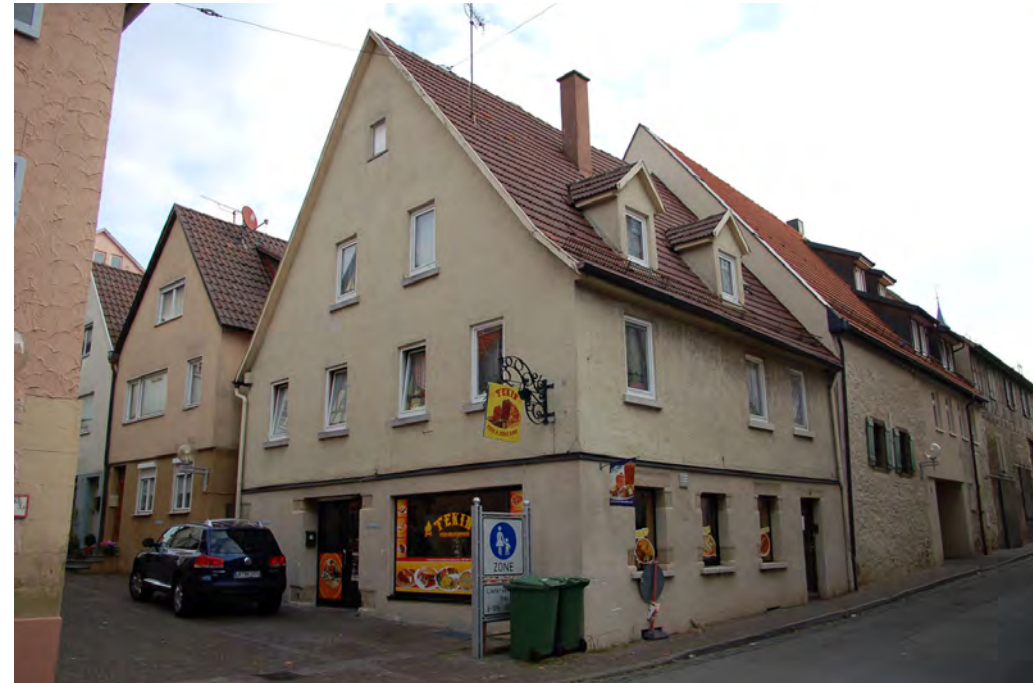
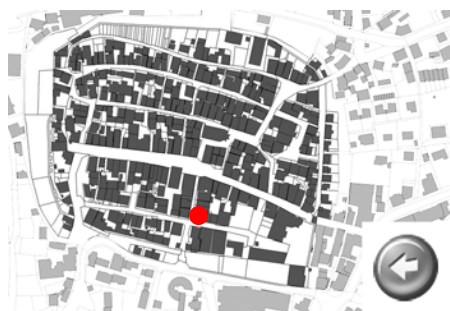
Strohgasse 9

Im Urkatasterplan von 1832 ist das Gebäude noch als Scheune eingetragen.

Das Anwesen gehört zu einer Reihe traufständiger und später zu Wohnzwecken umgebauter Scheunen auf der Nordseite der östlichen Strohgasse. Das Gebäude veranschaulicht die bis heute anhaltende Tendenz, Scheunen innerhalb des Altstadtgebietes zu Wohnhäusern umzunutzen.

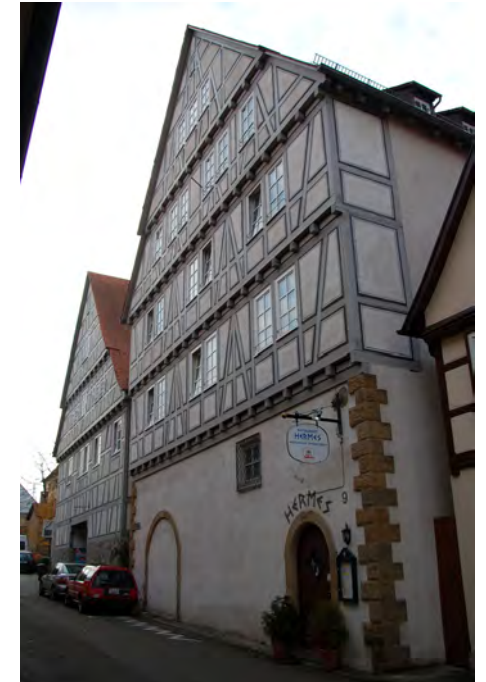
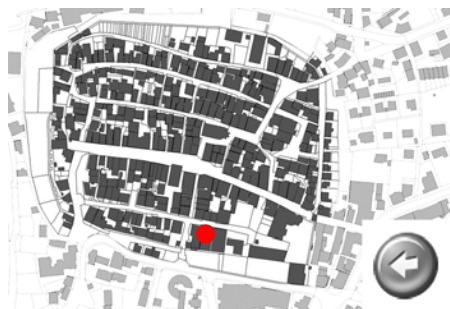
Strohgasse 10

Das Wohnhaus bildet mit dem dahinter anschließenden Scheunengebäude eine bauliche Einheit. Dieses diente bis 1763 als provisorisches Rathaus (siehe Rathausgasse 3).

Mit dem Anwesen wechselt die Ausrichtung der Gebäude, die giebelständige Bebauung auf der westlichen Nordseite der Strohgasse beginnt. Das Haus veranschaulicht einen typischen Wiederaufbau der Zeit um 1700 mit älteren Resten und jüngerer Modernisierung.

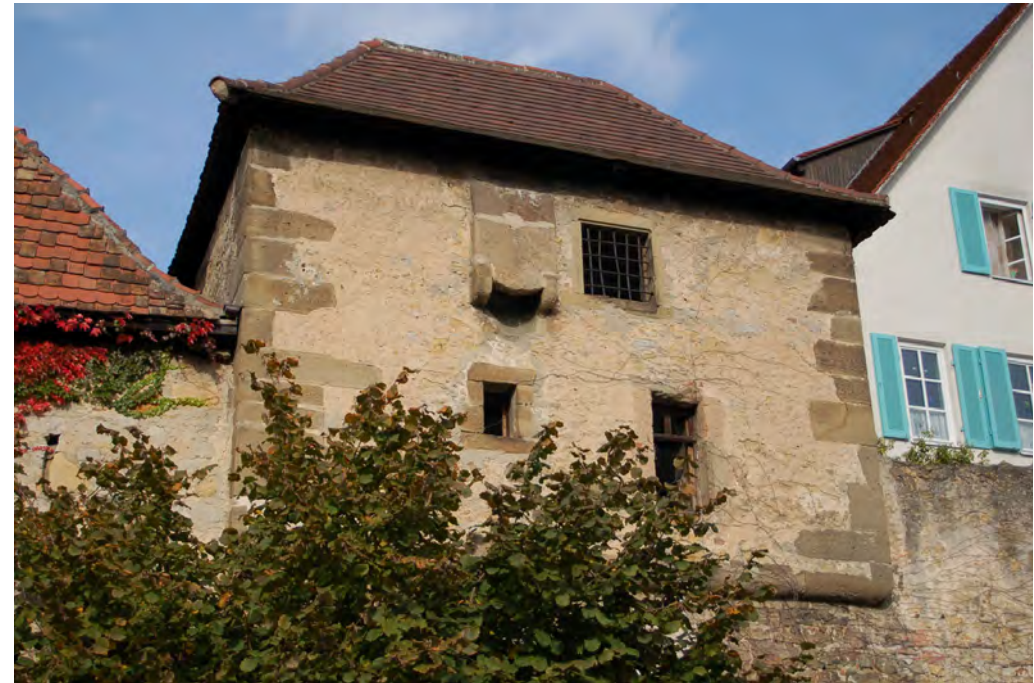
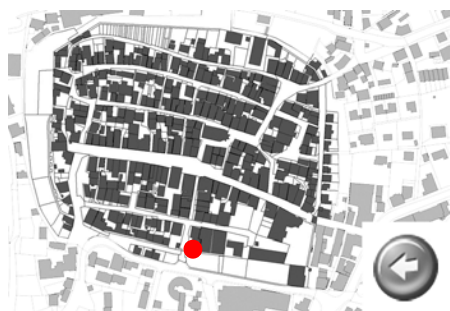
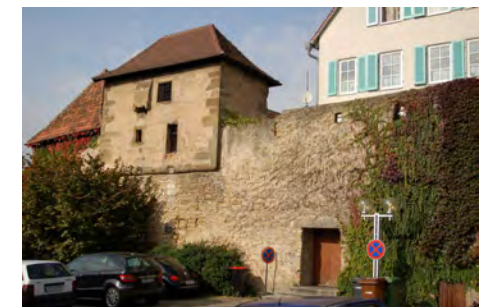
Strohgasse 11/2

Stadtturm, massiv und verputzt aus Bruchsteinen, Eckquaderung und Werksteingewände unverputzt, im Obergeschoß Abtritt auf Konsolen, Walmdach, im Kern 14./15. Jahrhundert, 1693 ausgebrannt und 1719/20 wieder mit zwei Gefängnissen eingerichtet, 1754/55 bauliche Verbesserungen.

Die Scheunen Strohgasse 11 und 11/1 stehen in baulichem Verbund mit dem Turm (siehe Strohgasse 11 und 11/1). Das daneben angrenzende Grabentor wurde erst 1847 durch die Stadtmauer gebrochen.

Der lange Zeit als Gefängnis dienende Stadtturm hat hohen dokumentarischen Wert für die Entwicklung der Stadtbefestigung seit dem hohen Mittelalter und als öffentliche Einrichtung der städtischen Verwaltung.

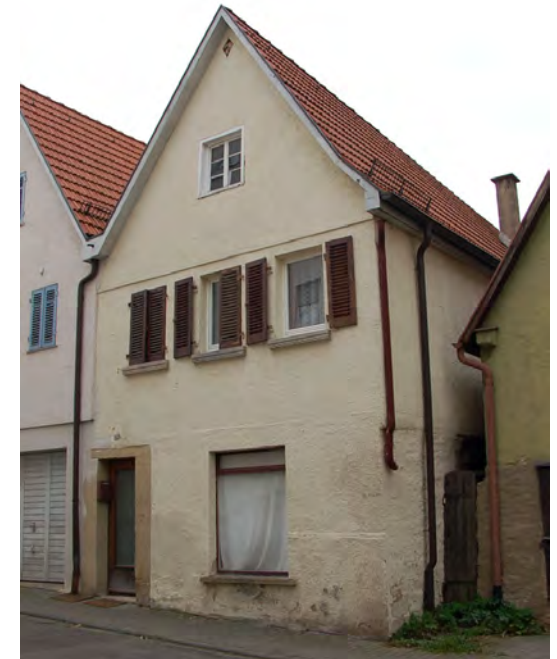
Strohgasse 21

Zweigeschossiges verputztes Fachwerkhaus, Erdgeschoß massiv mit ehemaligen Ladeneinbau, Zierfachwerk ohne Vorstöße, in der Giebelspitze geschwungenen Streben mit Nasen, Satteldach, 1706 für einen Schreiner erbaut.

Das Anwesen hat innerhalb der regelhaft giebelständigen Bebauung auf der westlichen Südseite der Strohgasse dokumentarischen Wert als Beispiel eines vergleichsweise aufwändig gestalteten (heute verputzten) Kleinhandwerkerhauses, wie es sonst eher in den Holdergassen in der nördlichen Altstadt zu finden ist.

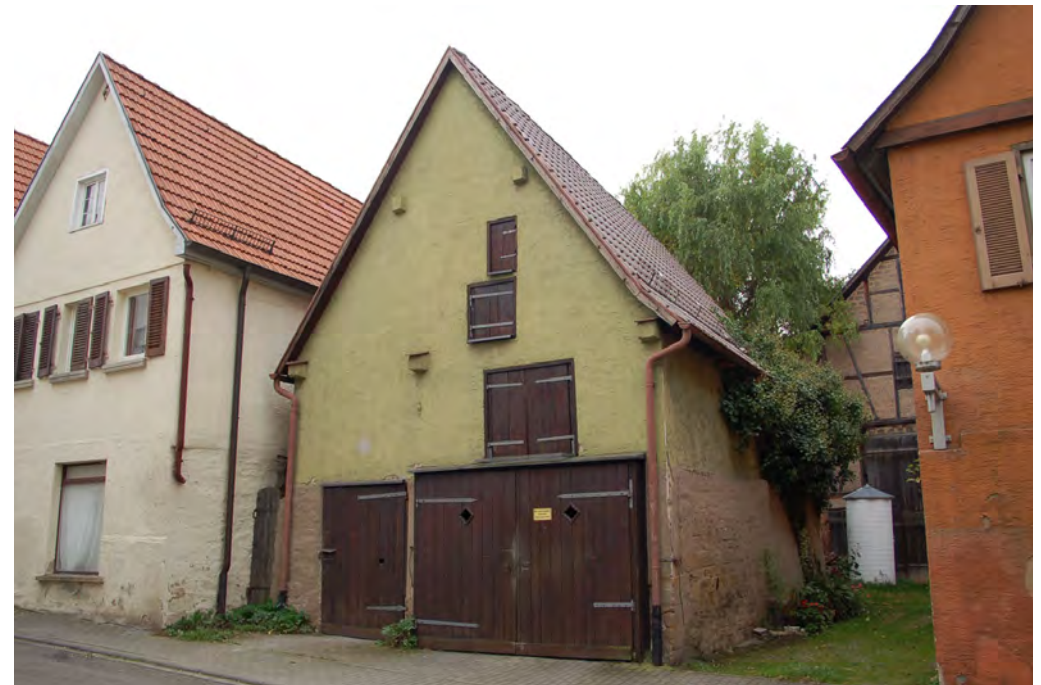
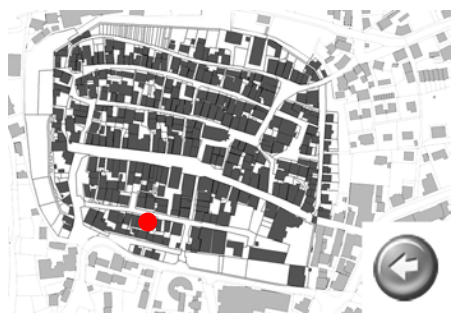
Strohgasse 23

Verputzte Fachwerkscheune, Unterbau massiv aus unverputzten Bruch- und Quadersteinen, rechteckige Toreinfahrt auf der Westseite, Satteldach, um 1700 erbaut.

Innerhalb der regelhaft giebelständigen, ackerbürgerlich geprägten Bebauung auf der westlichen Südseite der Strohgasse hat die Scheune dokumentarischen Wert als frühes Beispiel eines heute in der Altstadt selten gewordenen Ökonomiegebäudes.

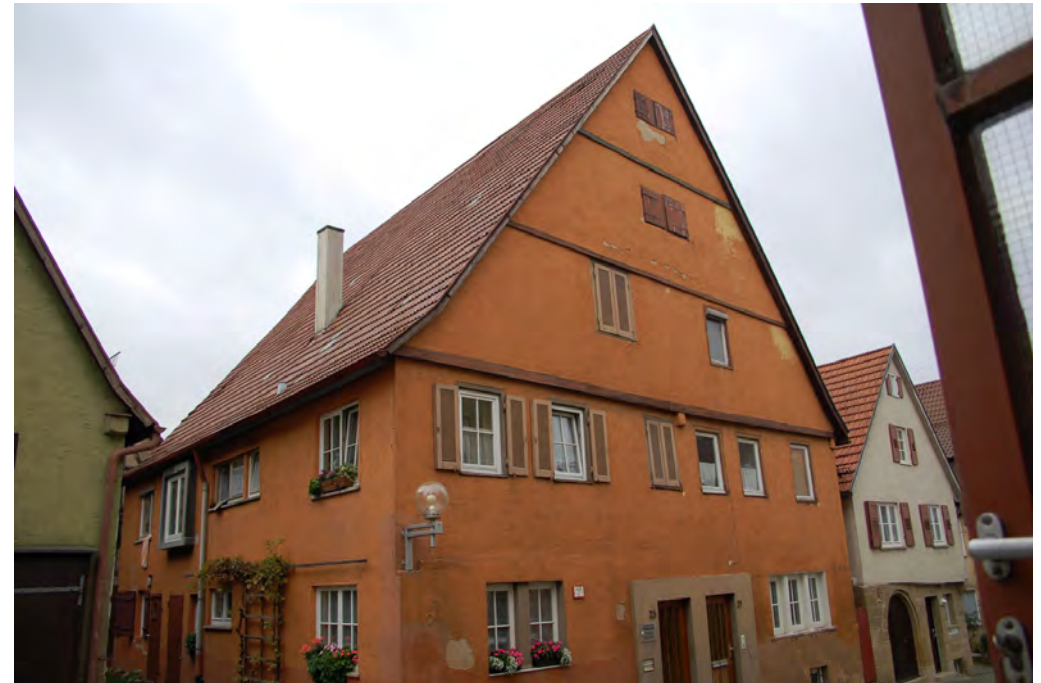
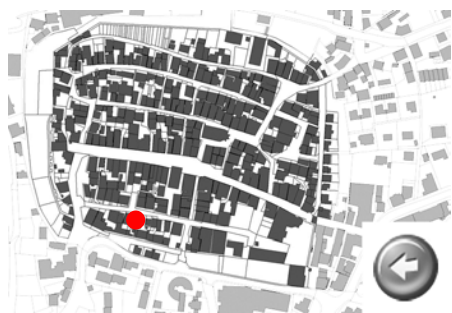
Strohgasse 25, 27

Zweigeschossiges verputztes Fachwerkhaus, Erdgeschoß massiv mit gekoppelten Fenstern, vertikale Teilung bis zum First mit weitgehend spiegelbildlicher Architektur, mittig nebeneinander liegende Eingänge, Stuben jeweils in Ecklage, Zierfachwerk mit Vorstößen im Giebel dreigeschossigen Daches, Anfang des 18. Jahrhunderts als Doppelhaus über älterem und zurück versetztem Keller neu erbaut.

Das Anwesen hat innerhalb der regelhaft giebelständigen Bebauung auf der westlichen Südseite der Strohgasse dokumentarischen Wert als Beispiel eines typologisch für Marbach seltenen und ungewöhnlichen Doppelhauses mit weitgehend originaler Überlieferung.

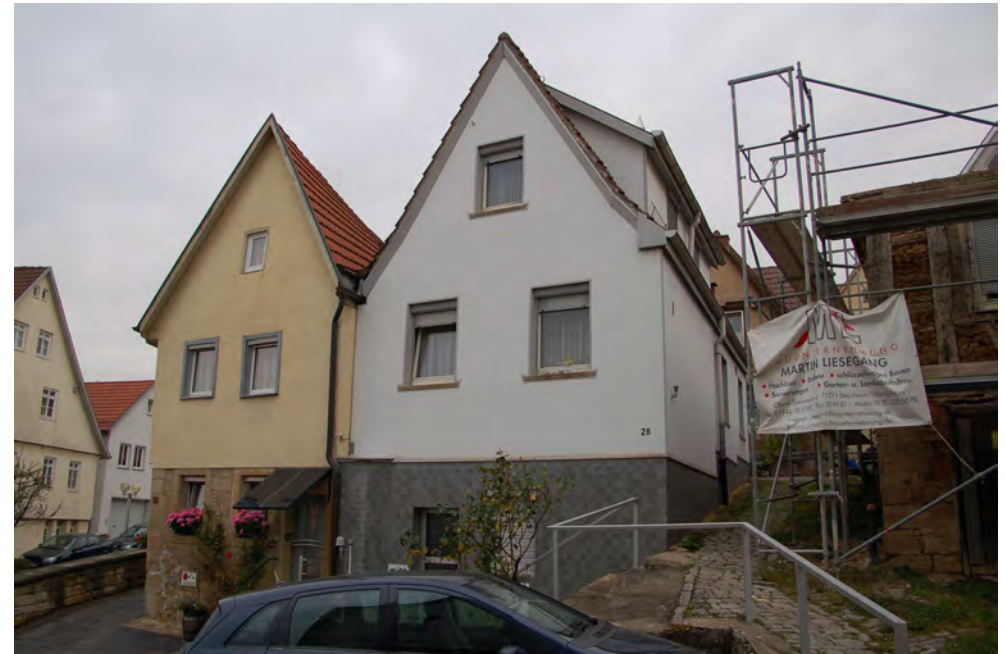
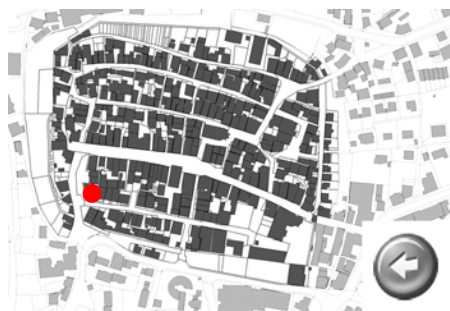
Strohgasse 28

Eingeschossiges und verputztes Fachwerkhaus in Hanglage, nach Süden hohes Sockelgeschoß massiv, Fachwerk ohne Vorstöße, Satteldach mit großer Schleppgaube, im Kern 18./19. Jahrhundert.

Das Kleinhaus gehört zu der regelhaft giebelständigen Bebauung auf der westlichen Nordseite der Strohgasse und veranschaulicht als typisches Kleinhaus die schlichte Bauweise der einfacheren Schicht am südwestlichen Rand der Altstadt.

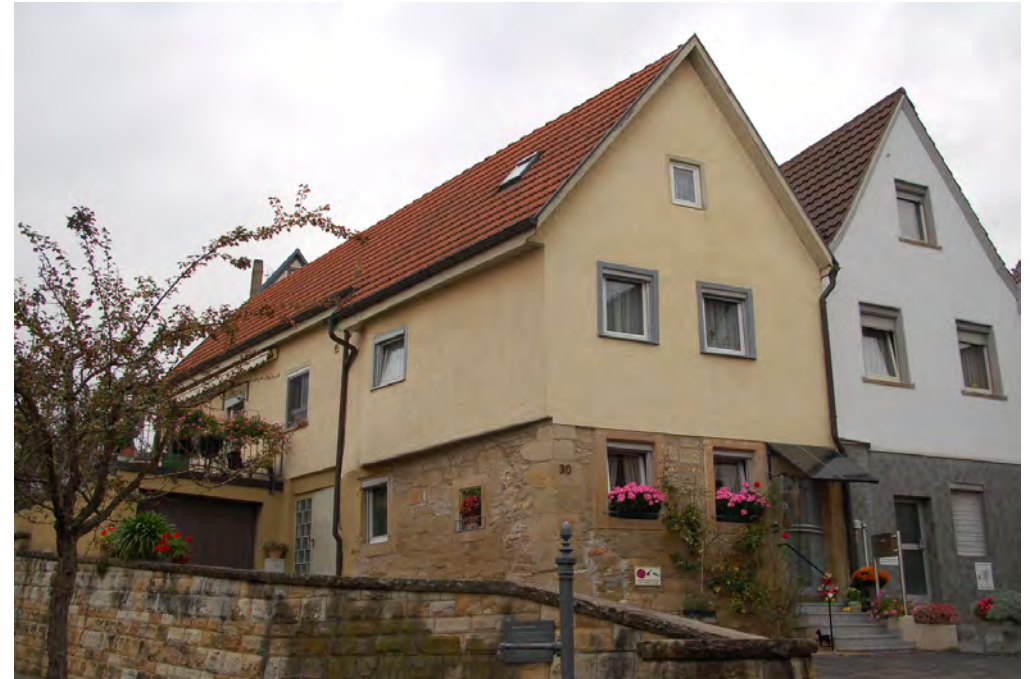
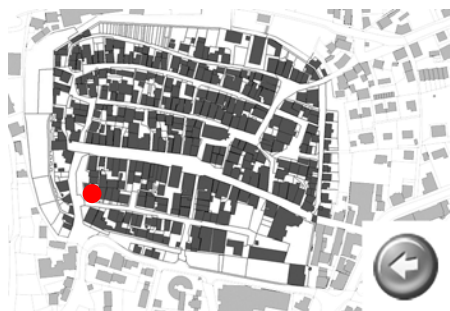
Strohgasse 30

Zweigeschossiges und verputztes Fachwerkhaus in Ecklage, Erdgeschoß massiv aus unverputzten Bruchsteinen mit Eckquaderung, Fachwerk mit Vorstoß auf der westlichen Traufseite, Satteldach, nach Bezeichnung 1732 erbaut, rückwärtiger Wirtschaftsteil unter anderem 1907 überformt.

Erst der Abbruch einiger Anwesen an der Ludwigsburger Straße im Jahr 1873 führte zur heutigen Ecklage des Anwesens.

Das einst vermutlich kleinbäuerliche Anwesen schließt die regelmäßig giebelständige Bebauung auf der westlichen Nordseite der Strohgasse heute nach Westen ab. Es veranschaulicht als Kleinanwesen die schlichte Bauweise der einfacheren Schicht am südwestlichen Rand der Altstadt.

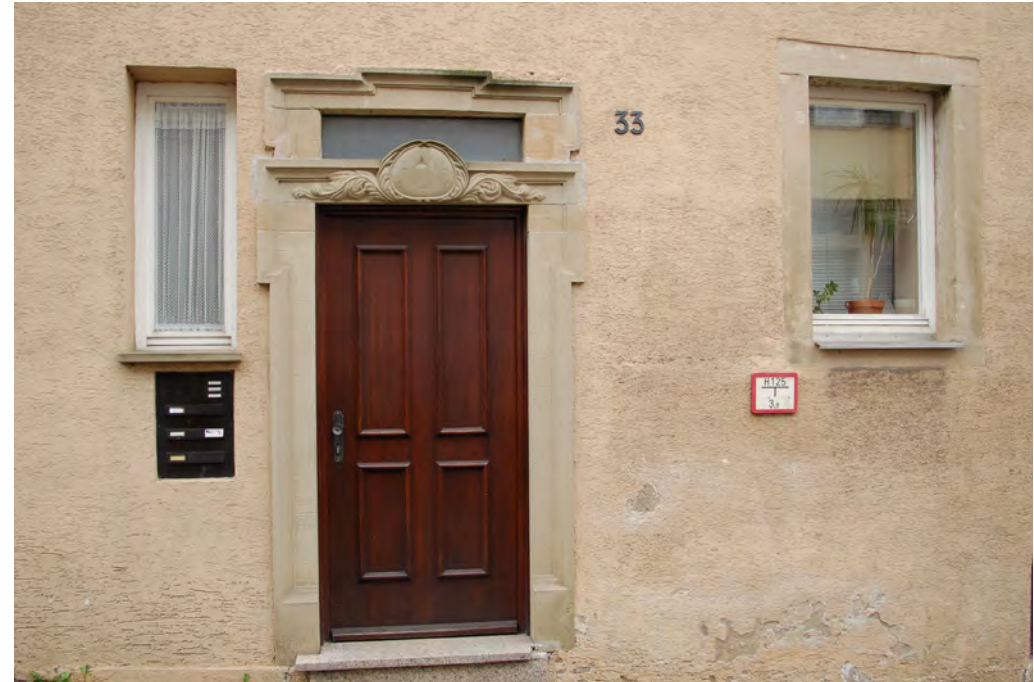
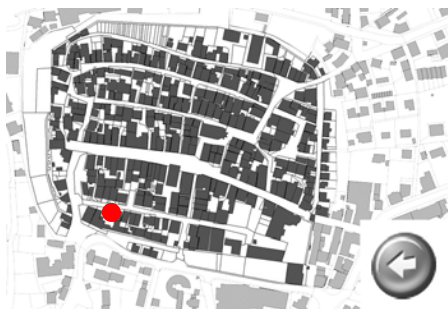
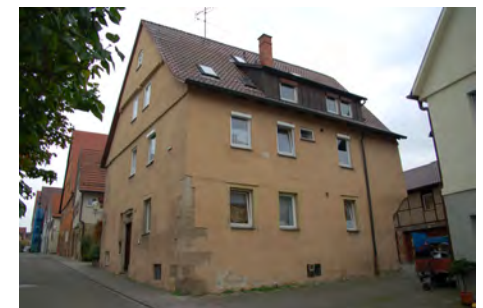
Strohgasse 33

Profiliertes und geohrtes Portal mit Oberlicht, reich ornamentierter Türsturz mit Pflugschar als Hauszeichen, 1707 bezeichnet, beim Umbau 1981 saniert; erhaltenswert ist das dazugehörige zweigeschossige und verputzte Fachwerkhaus in Hanglage, Sockel und Erdgeschoß massiv mit Eckquaderung, Fachwerk mit Vorstößen im Giebel, dort ehemalige Aufzugluke, der Bezeichnung am Portal entsprechend 1707 als Ackerbürgerhaus erbaut, eventuell unter Verwendung älterer Bauteile wie dem Keller, 1981 Umbau mit Versetzung der Eingangstür.

Das aufwändig gestaltete Portal mit dem auf den Beruf des Besitzers verweisenden Hauszeichen hat dokumentarischen Wert insbesondere in Hinblick auf das für Marbach einst bedeutsame Ackerbürgertum. Das Wohnhaus gehört zu der regelhaft giebelständigen, ackerbürgerlich geprägten Bebauung auf der westlichen Südseite der Strohgasse und veranschaulicht einen typischen Wiederaufbau vom Anfang des 18. Jahrhunderts.

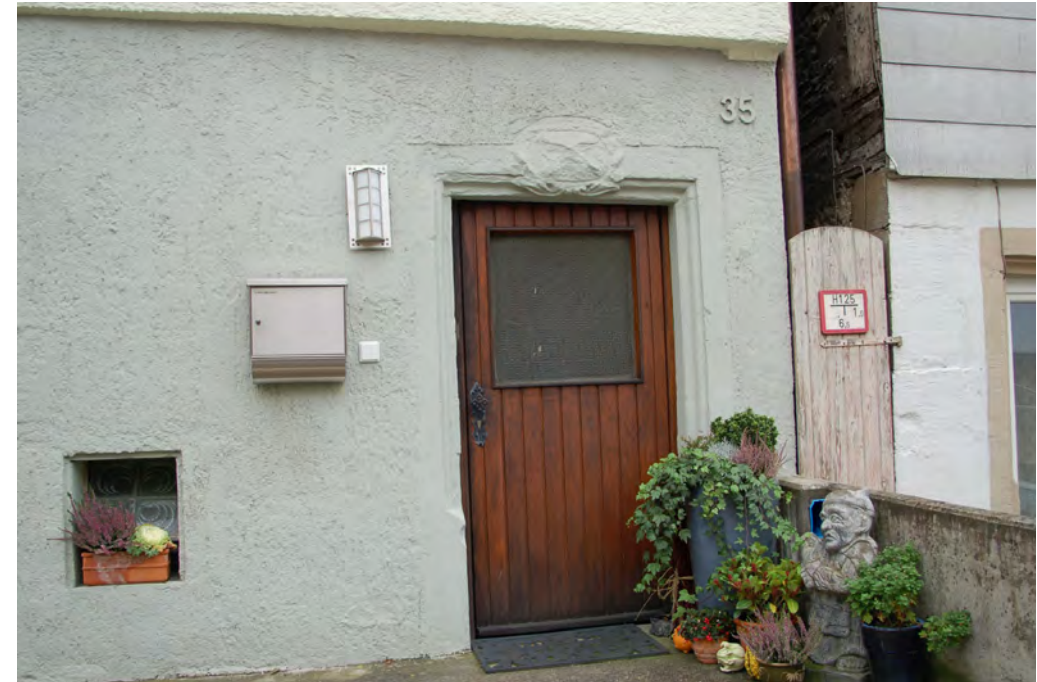
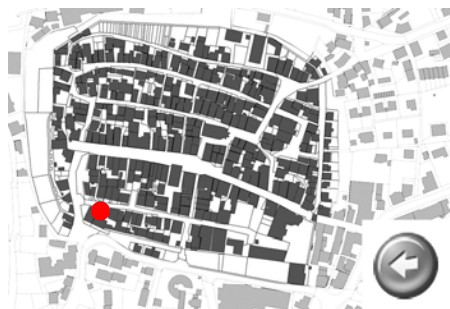
Strohgasse 37

Das in bedeutsamer Ecklage befindliche Anwesen schließt die regelhaft giebelständige Bebauung auf der westlichen Südseite der Strohgasse ab. Das Haus hat mit seinem älteren Kern dokumentarischen Wert für den Wiederaufbau Marbachs um 1700 und als im 19. Jahrhundert überprägtes Handwerkerhaus eines Gerbers. Die Stadtmauer hat dokumentarischen Wert für den militärischen Ausbau der Stadt im späten Mittelalter.

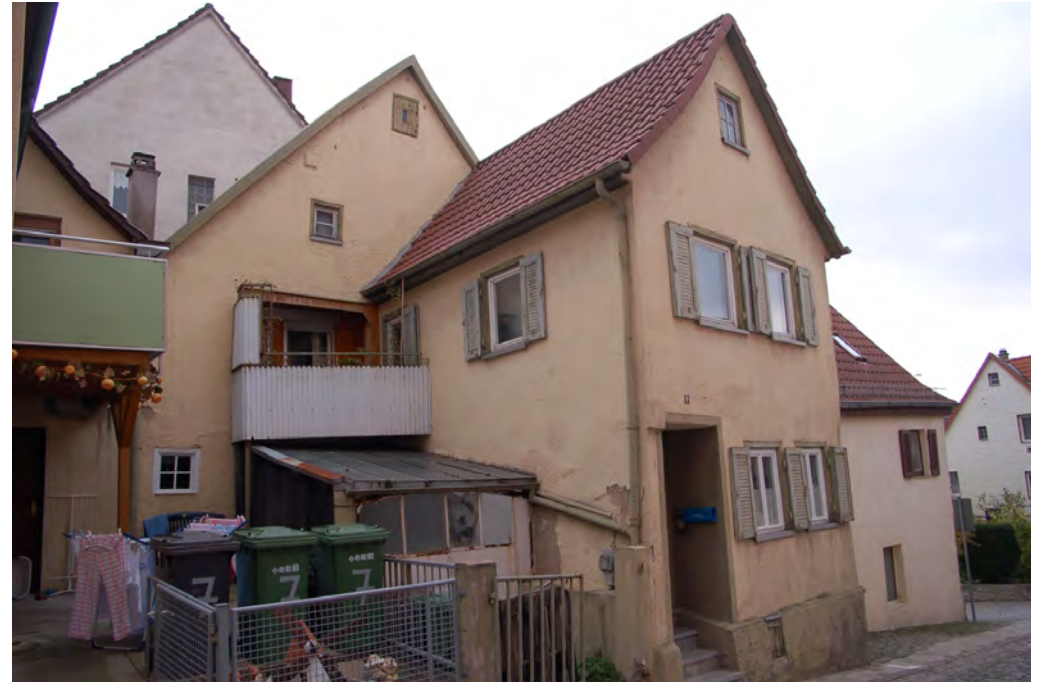
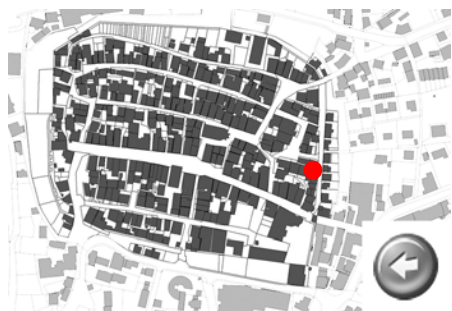
Torgasse 10

Fachwerkscheune, Sockel massiv aus Bruch- und Quadersteinen, mittig rechteckige Toreinfahrt, konstruktives Fachwerkgefüge ohne Vorstöße, Satteldach mit Krüppelwalm, 1829 für den Kübler Friedrich Hellriegel erbaut.

Die Scheune entstand jenseits der Anfang des 19. Jahrhunderts zwischen dem Oberen Tor und dem Niklastor abgebrochenen Stadtmauer im verfüllten Stadtgraben. Die Steine der abgebrochenen Stadtmauer fanden offenbar auch im Sockel der Scheune eine zweite Verwendung.

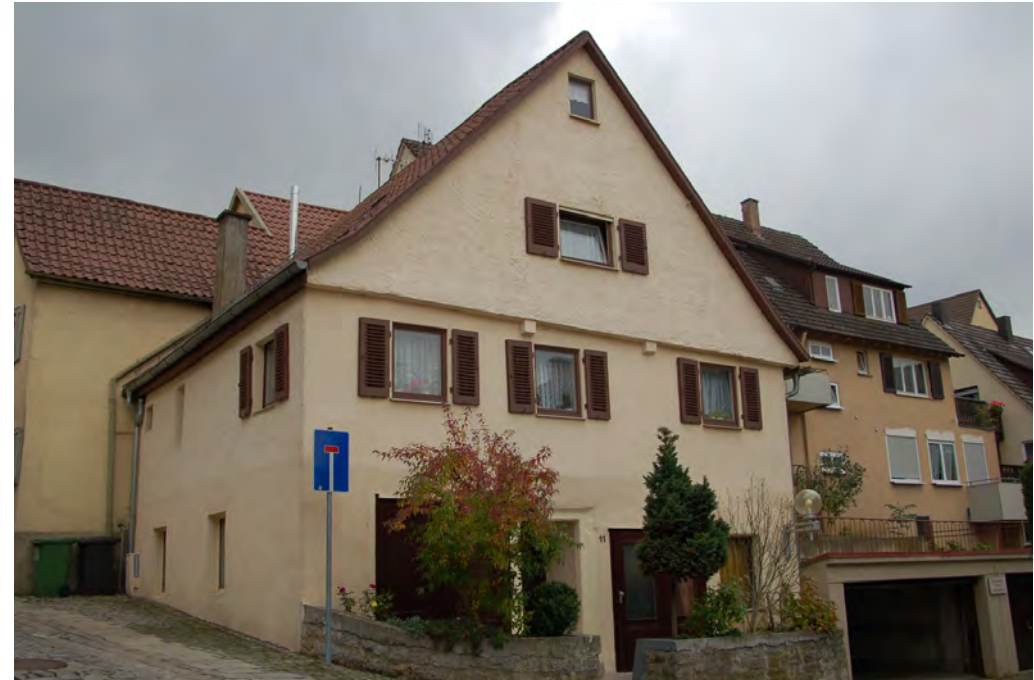
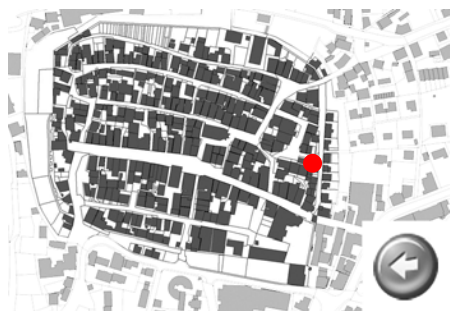
Torgasse 13

Zweigeschossiges Fachwerkhaus, Erdgeschoß massiv aus unverputzten Bruch- und Quadersteinen, Fachwerk mit leichten Vorstößen, um 1711 als Handwerkerhaus mit Wagnerwerkstatt im Erdgeschoß für Tobias Mayer erbaut, um 1980 umfassend saniert.

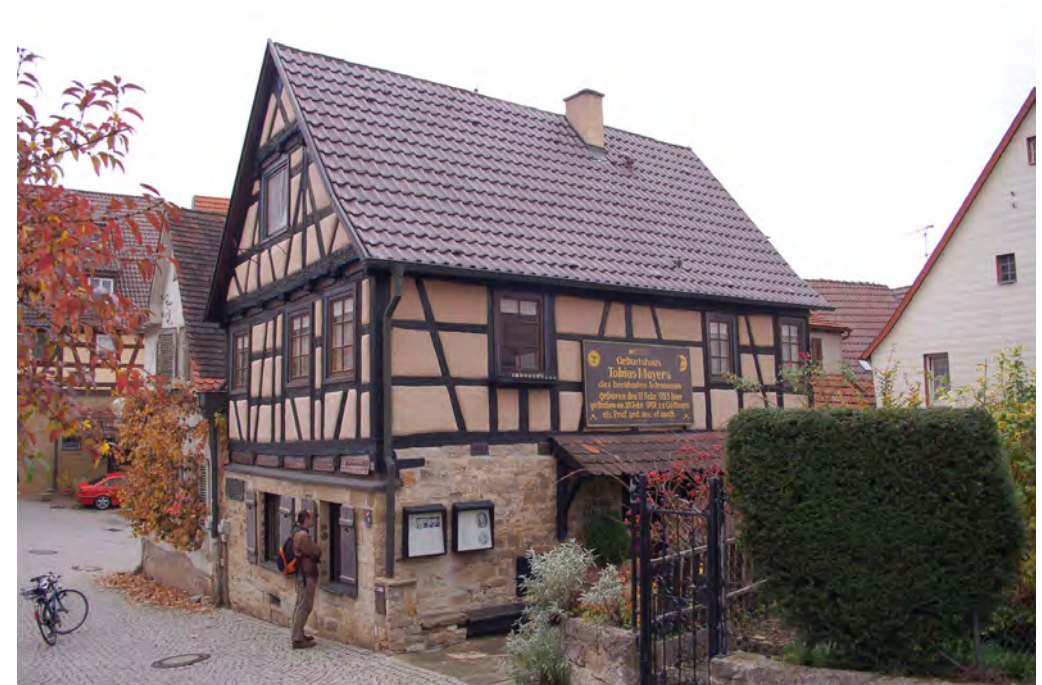
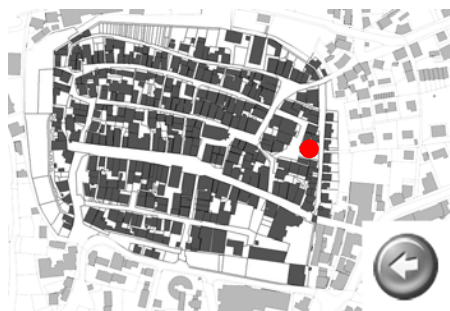
Eingeschossiges Fachwerkhaus in Hanglage, hohes Untergeschoß aus unverputzten Bruchsteinen mit stichbogiger Tür und Garageneinbau, Fachwerk ohne Vorstöße, rückwärtig quer angebauter Wirtschaftsteil in Fachwerk, jeweils mit Satteldach, 18. Jahrhundert; 1989/90 Umbau und Sanierung mit Fachwerkfreilegung.
